# 某UR団地様 排水管漏水補修

施工日： 2020年5月21日  
施工者： (株)折原製作所

(75A排水管、無圧状態での施工)

直管部の約5cm程度と2cm程度の穴漏水補修、継手部の延命補強

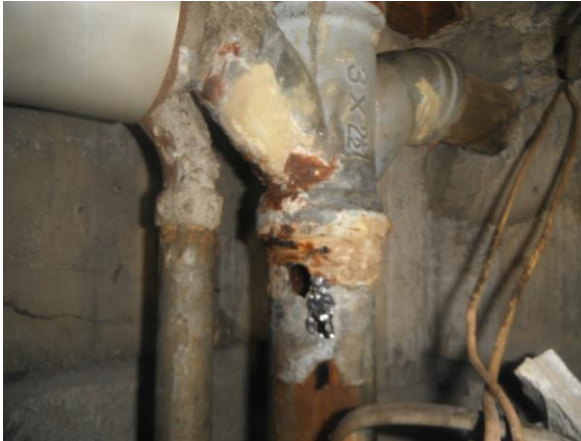
①最初に巻かれていたテープを外し、管の状態を確認する。継手部下側の配管に二つの穴を確認する。

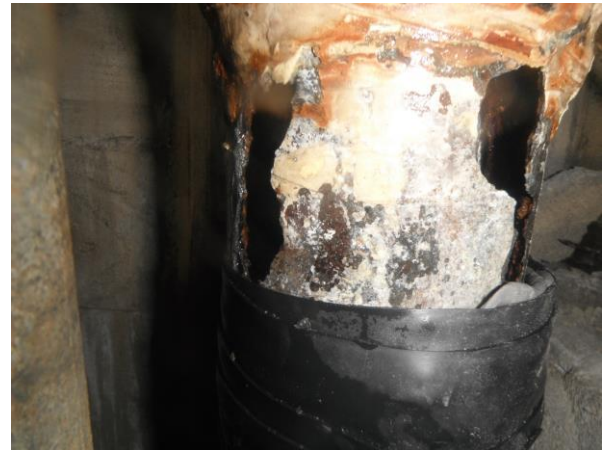
④上部は、裏側も同様な穴が空いている状況を確認する。
