# 某川水管橋バルブ部漏水補修

施工日： 2018年5月9日  
施工者： 株式会社折原製作所

50A・バルブ部 漏水補修 1箇所  
漏れたまま補修・圧力約0.2~0.3MPa

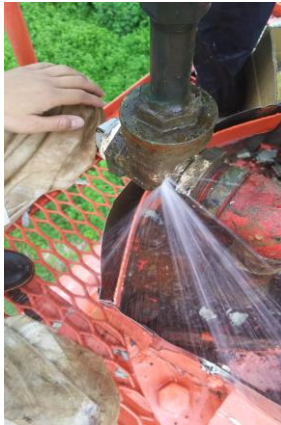
①漏水箇所の確認 以前に補修したテープ等を全て除去して頂く。傷が広がっており20mm程の亀裂が入り噴出している。

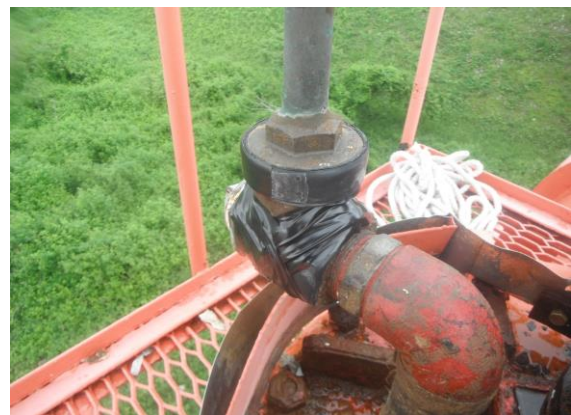
④上部の合わせ目部分からも微量の漏水が確認出来た為、③と同様に施工を行う。(こちらは一点集中で巻く。)
