三重県某工場 冷却塔内配管補修

施工日： 2019年10月11日

施工者： (株)折原製作所

(φ300直管部 無圧 傷口拳程の穴)

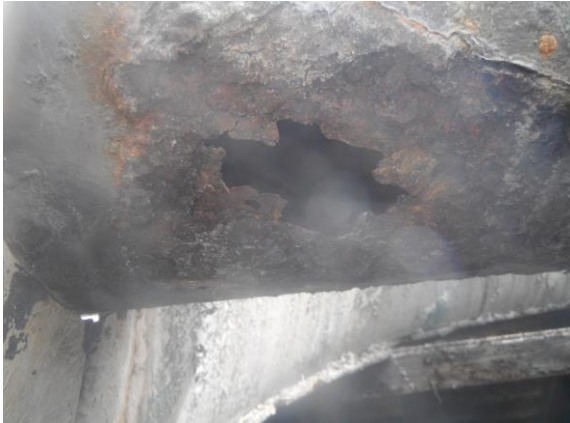
①拳1つ入る程の傷穴があり、その周辺、並びに配管下部は広範囲に渡り、腐食している状況な為、ウエスで軽く上錆を取り除く。
