# 東京都内 給水配管漏水補修

施工日： 2019年8月26日  
施工者： (株)折原製作所

施工箇所： 40mm 給水管 バルブ付近

現場条件： 直管部（施工時無圧）

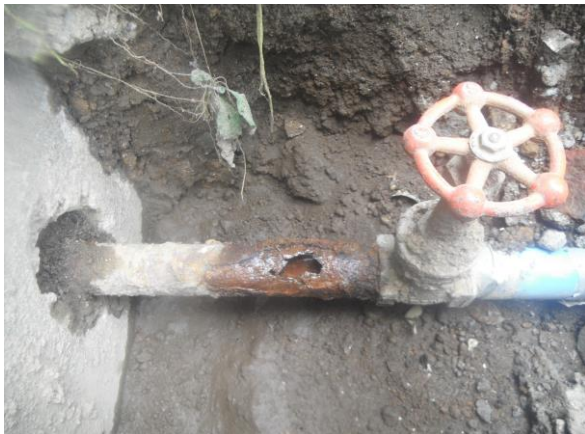
①施工箇所確認 約40mmX30mmの穴を確認する。触手では、配管下部、並びにバルブの継ぎ目部分も錆の凹凸を感じる状況。
