愛知県某所 水管橋補強

施工日： 令和3年6月24日
施工者： 株式会社折原製作所

(300A、鉄管)

腐食部、漏れていない状態での約80cm範囲の補強

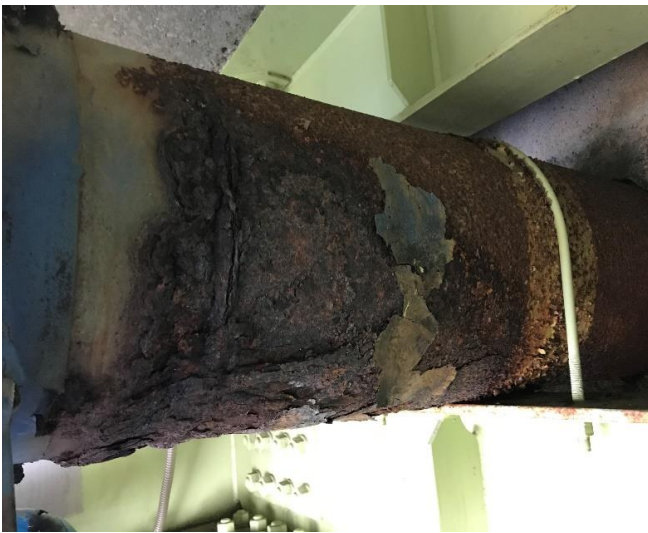
①施工前 錆が全体的に酷く、一部はウエハース状になっている状態。
