# 千葉県内某市 ガス配管補修

施工日： 2019年9月5日  
施工者： (株)折原製作所

流体：天然ガス 口径：20mmソケット部漏洩したまま補修及び延命補強

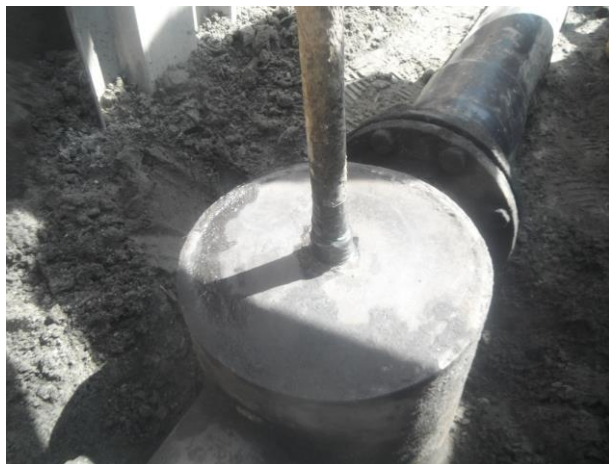
①施工前 漏洩部分を確認。接続されているソケットの辺りから漏れている。

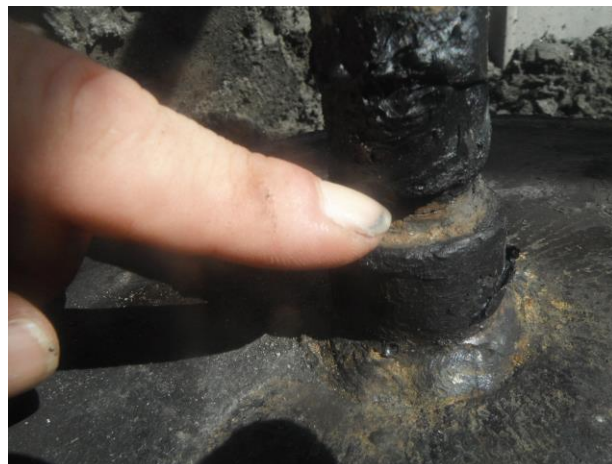
②傷口部確認 数mmのヒビが有り、そこからガスが噴出している状況。
