都内某水族園内 配管エルボ部補修

施工日： 2016年12月28日
施工者： (株)折原製作所

(250A エルボ部 海水配管)

滲み程度の漏水補修、並びに延命補強

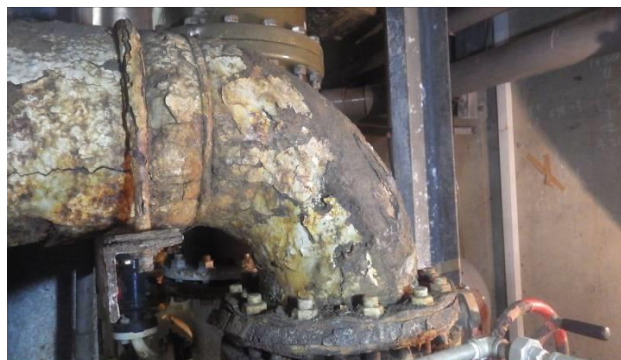
①作業前に、ブラシ等で軽くケレン作業を行う。

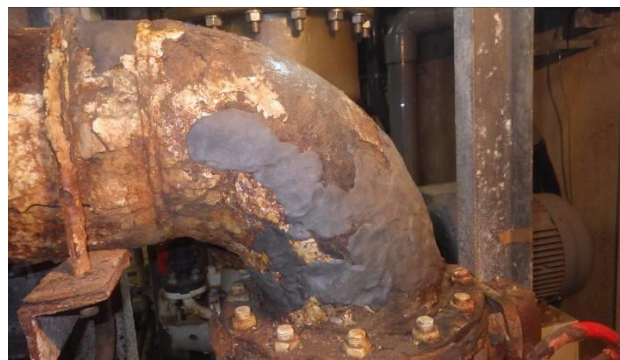
②まず、配管の強度をつける目的と傷口を抑える為、オリスチール（金属粉入りエポキシパテ）を充填する。

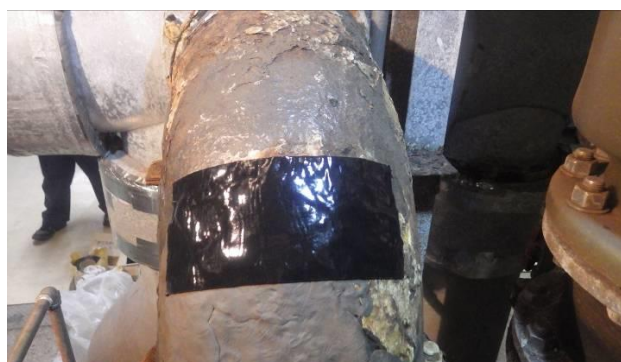
③次に、少し滲んでいる箇所と、錆の凹凸がある為、隙間を埋める目的で、ガムの様に柔軟素材のブチルロール（下地用ブチルゴム）を貼り付ける。

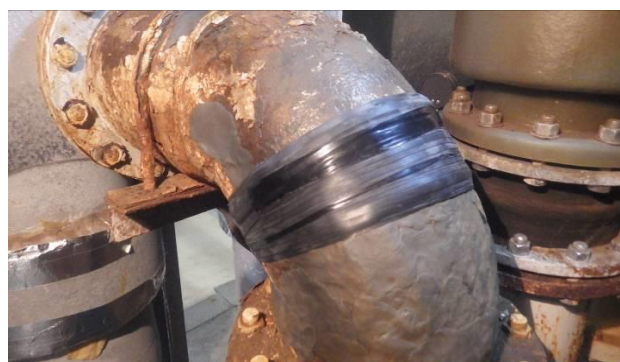
④更に、上からオリステープ（仮止め用合成ゴム）を強く引っ張りながら巻き、仮止水作業を行う。（この段階で滲む箇所や漏れが無い事を確認する。）

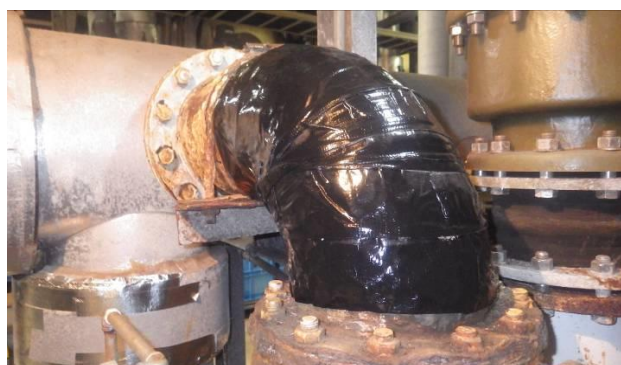
⑤仮止め作業後、マホータイの下地として、エルボ部全体にブチルロールを貼りつける。

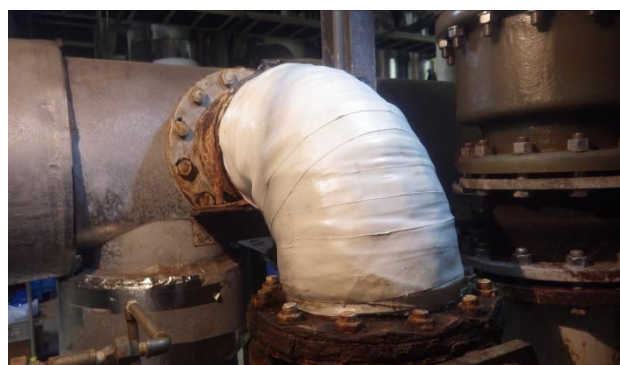
⑥最後に、防食・補強を兼ね備えた延命補強材マホータイを（特殊レジン含浸グラスファイバーテープ）巻く。巻き終わり後、硬化剤の水を含ませ、巻いた方向と同じ方向に絞り施工終了。
